Opdrachtgever:
Projectgroep Regionalisering Brandweer

FINALRAPPORTAGE

Rapportage Nulmeting Huisvesting In de regio: Gooi en de Vechtstreek

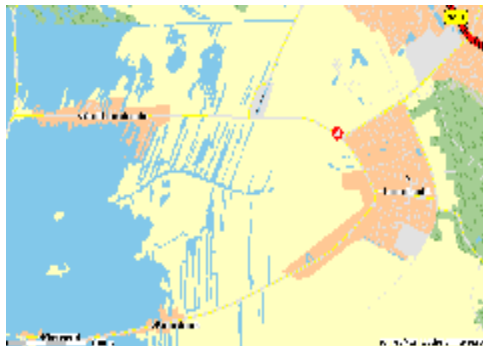
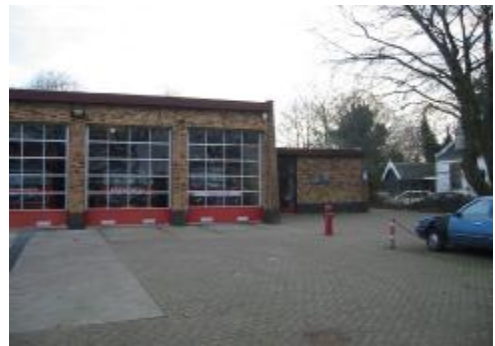
Het object is gebouwd in 1970. Het totale vloeroppervlak is 396m² en is geheel gelijkvloers. De perceeloppervlakte bedraagt 3050 m². De buitengevels van het pand zijn opgetrokken uit baksteen. De bouwdelen zijn grotendeels voorzien van een platdak. Het dakdeel op de recreatieruimte is hellend. De voertuigenremise wordt ontsloten op de Oud Loosdrechtsedijk. Er is geen gebruiksvergunning verleend voor het object.

De hoofdconstructie wordt gevormd door metselwerk uit kalkzandsteen. De daken zijn opgebouwd uit stalen vakwerkliggers met een tweede laag van houten liggers. Het geheel is afgewerkt met een houten beplating aan de binnenzijde. Het pand is voorzien van platte daken. Het recreatiegedeelte is uitgevoerd met een hellend dak. De betonnen vloer in de voertuigenremise is onderhevig aan lichte scheurvorming. Het pand is geheel voorzien van enkel glas in voornamelijk aluminium sponningen.

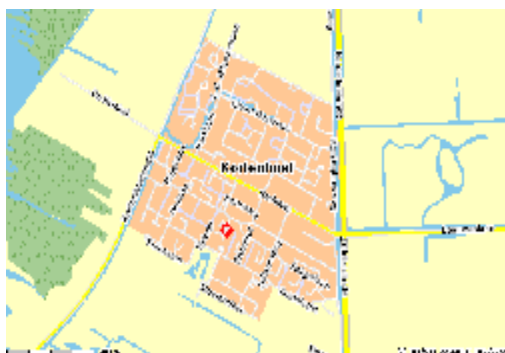
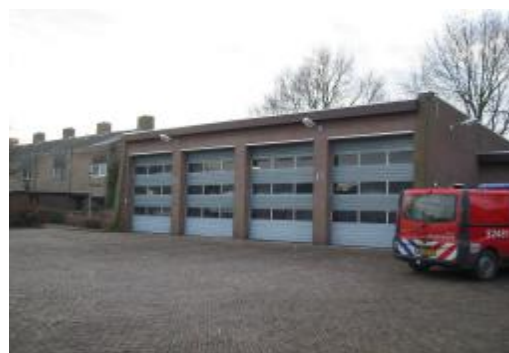
Het object is gebouwd in 1970. Het totale vloeroppervlak is 380 m² (geheel gelijkvloers). De perceeloppervlakte bedraagt 2000 m². Er is geen gebruiksvergunning verleend voor het object.

De hoofdconstructie bestaat uit een stalen constructie ingevuld met betonblokken en bakstenen. Het object is grotendeels voorzien van hellende daken. Het dak van de remise is opgebouwd uit stalen vakwerkliggers met een tweede laag van stalen liggers. Het dak is aan de binnenzijde met een houten beplating afgewerkt. Het object is grotendeels voorzien van enkel glas in houten kozijnen. Op verschillende plaatsen is lichte scheurvorming in binnen- en buitenmuren en/ of plafonds waargenomen.

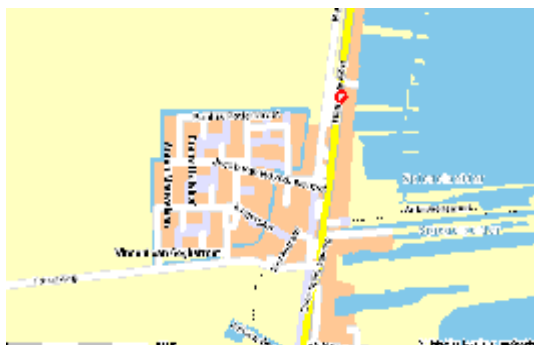
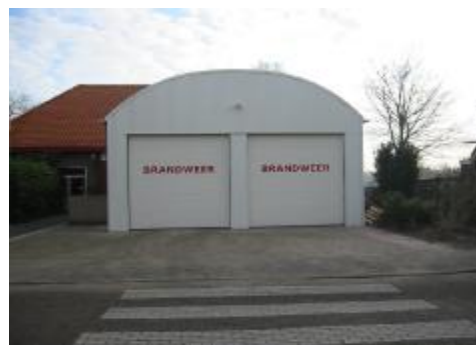
Het totale vloeroppervlak van de kazerne is 320 m². De perceeloppervlakte bedraagt circa 800 m². Het object bestaat uit een oud en een nieuw gedeelte. Het oudere deel is een voormalig schoolgebouw uit het begin van de 19^e eeuw. Dit deel is ongeveer 15 jaar geleden betrokken. Destijds is het object uitgerust naar de toen geldende maatstaven voor het gebruik als brandweerkazerne. In 2005 heeft wegens ruimtegebrek een uitbreiding plaatsgevonden. Hierbij is gekozen gebruik te maken van een demontabele constructie. Dit nieuwe, demontabele deel wordt opnieuw gebruikt bij de verhuizing medio 2007. Er is geen gebruiksvergunning verleend voor het object.

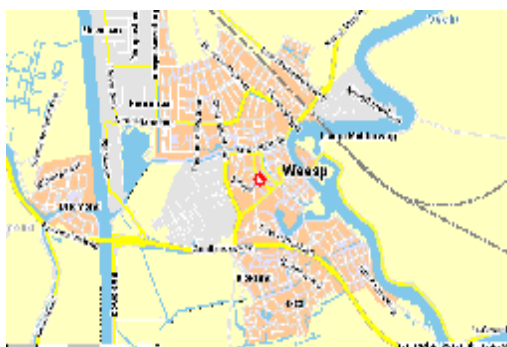
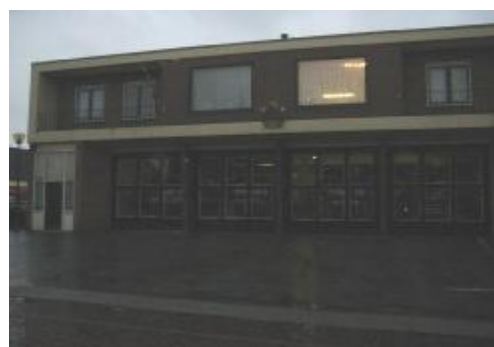
Het object is gedeeltelijk gelijkvloers en voorzien van platte daken. Op de remise zijn twee appartementen gelegen. Één van deze twee appartementen wordt door de brandweer gebruikt als kantoorruimte. Er is een gebruiksvergunning verleend voor dit object.

Het gebouw is gedeeltelijk voorzien van een staalskelet hoofddraagconstructie. Het gedeelte waarop later een opbouw is geplaatst (appartementen) heeft een constructie van gewapend beton. Ter ondersteuning van deze constructie zijn later modificaties aangebracht in de vorm van gemetselde pilaren. De toestand van de muren kan als normaal worden geclassificeerd. Er zijn geen directe sporen van scheurvorming of andere schade waarneembaar.

Het object is voorzien van platte daken bedekt van een bitumenlaag met kiezels. Het dak op de begane grond is in redelijke staat en vertoont geen zichtbare lekkages. Het dak op het voormalige appartement is een zichtbaar mindere conditie.

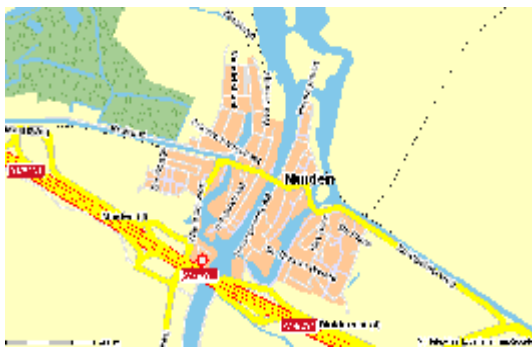
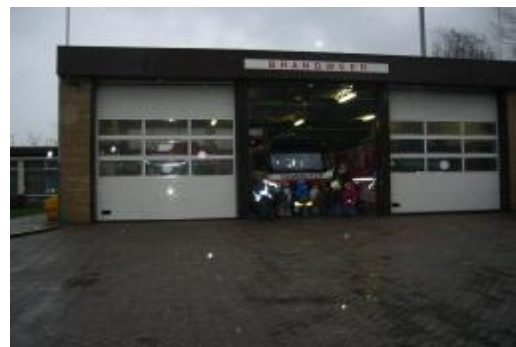
Het pand is gebouwd in 1987 als uitbereiding op een voormalig schoolgebouw. De brandweer gebruikt een deel van het pand. Het andere deel is in gebruik door een makelaar. Het vloeroppervlak wat als kazerne wordt gebruikt is circa 255 m² (excl. verkeersruimte). Het object heeft geen verdiepingen en is voorzien van platte daken. Er is geen gebruiksvergunning voor dit object (aanvraag is in behandeling).

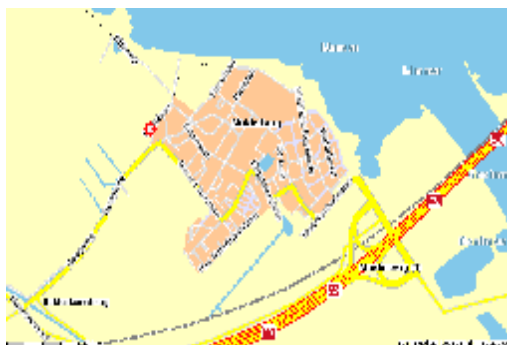
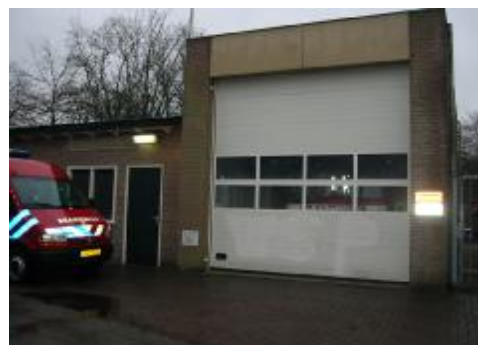
In de hoofdstructuur van de kazerne is onderscheid te maken naar een ouder en een nieuwer deel. Beide bouwdelen zijn gelijkvloers en voorzien van een plat dak. Het totale vloeroppervlak is geheel gelijkvloers. Op het perceel is een afsluitbaar deel wat in gebruik is voor opslag van materieel. Er is geen gebruiksvergunning voor dit object (in behandeling).

De constructie van het gehele object bestaat uit dragende bakstenen buitenmuren. Het dak van het nieuwbouwgedeelte bestaat uit een staalconstructie voorzien van trapeziumvormige, plaatstalen delen. De gevels zijn opgetrokken uit baksteen. De toestand van de muren kan als normaal worden geclassificeerd. Zowel het oude als het nieuwere deel is voorzien van een plat dak. Tijdens de inspectie zijn er geen aanwijzingen van scheurvorming gevonden. Op basis hiervan wordt verondersteld dat er geen sprake is van onvolkomenheden in de fundering. Indien uitsluitel is gewenst, wordt aangeraden hiervoor nader onderzoek te verrichten.

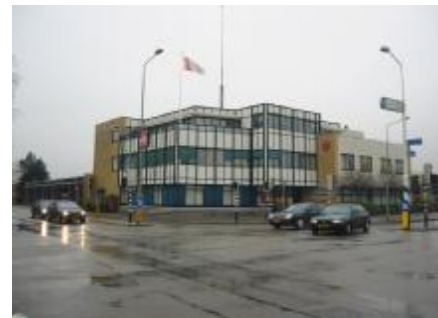
Het object is gebouwd in 1991. Het vloeroppervlak is 4.185 m², exclusief verkeersruimte. Het kantoorgedeelte bestaat uit drie verdiepingen en is voorzien van een kelder. De voertuigenremise c.q. werkplaats, bestaande uit één verdieping, wordt ontsloten op de Minckelersstraat. De buitengevels van de kazerne zijn voornamelijk opgetrokken uit baksteen en voor een groot deel voorzien van beplating op regelwerk. Het object is voorzien van een centraal trappenhuis en een ondersteunend noodtrappenhuis. Daarnaast beschikt het object over een lift die alle verdiepingen bedient. Alle bouwdelen zijn voorzien van een platdak met een bitumen dakbedekking. Het object wordt deels verhuurd voor huisvesting van de regionale brandweer. Er is geen gebruiksvergunning voor het object (in behandeling).

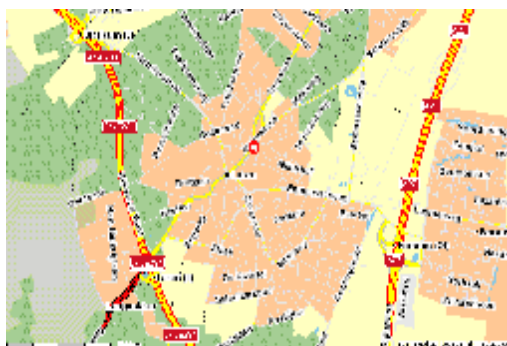
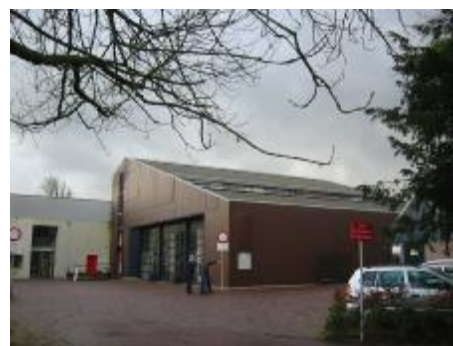
In de hoofdstructuur van de kazerne is onderscheid te maken naar een ouder, gerenoveerd gedeelte en een nieuw opgeleverd deel. Beide delen zijn in 2004 gereed gekomen voor (her)gebruik. Boven het nieuw gerealiseerde deel zijn een viertal appartementen gelegen. Deze zijn afzonderlijk van de brandweerkazerne bewoon- en bereikbaar. Voor het object is een gebruiksvergunning verleend.

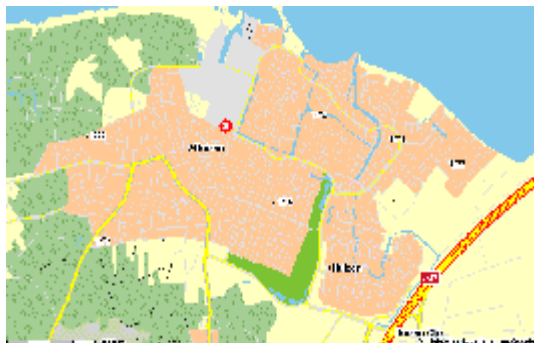
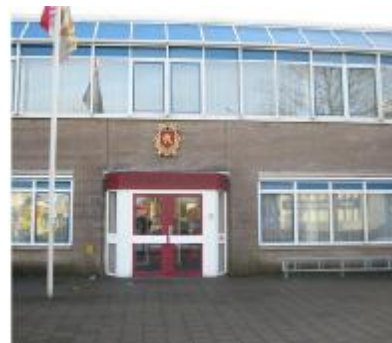
Het pand is gebouwd is opgeleverd in 1992 en is destijds gebouwd voor de bestaande functie. Het gebouw kan worden ontleed in drie delen. De totale oppervlakte van het object is circa 1.200 m². De voertuigenremise met aan beide kanten de administratieve gedeelten. Het perceel heeft een oppervlakte van circa 850 m². Er is een gebruiksvergunning voor dit object.

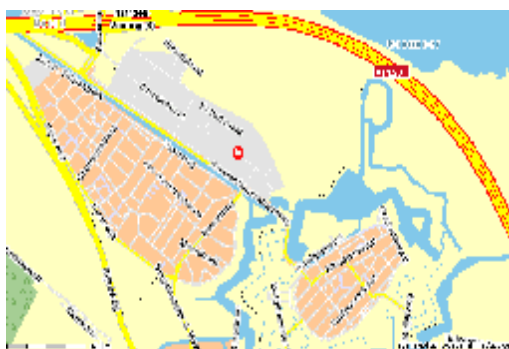
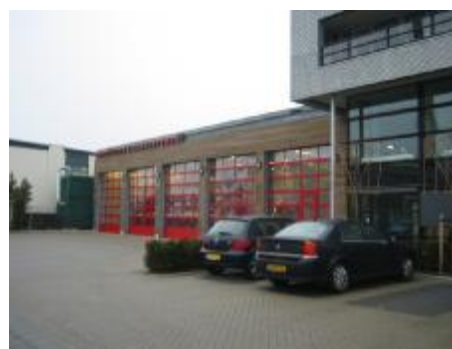
Het pand is opgeleverd in 2004 en is destijds gebouwd voor de bestaande functie. De voertuigenremise van de brandweer is direct gelegen aan de Energiestraat. Het totale vloeroppervlak van de kazerne/ gemeentewerf is 2.662 m². Hiervan wordt 950 m² gebruikt door de brandweer (inclusief gemeenschappelijke ruimten). Op het achterterrein zijn de garages en de niet-gemeenschappelijke ruimten voor gemeentewerken opgenomen. Het oppervlak van het perceel bedraagt 4.536 m². Aan de voorzijde zijn als derde bouwlaag twee appartementen opgenomen. Deze zijn bereikbaar via het centrale trappenhuis en de lift.

Het gehele object is voorzien van platte daken. De dakbedekking is uitgevoerd in kunststof. Tijdens de inspectie is er geen zichtbare lek- en/ of waterschade aangetroffen.

Door één van de begeleidende functionarissen is aangegeven dat constructie momenteel gemonitord wordt. De constructie is ter plaatse van het overstek aan enige deformatie onderhevig zijn.

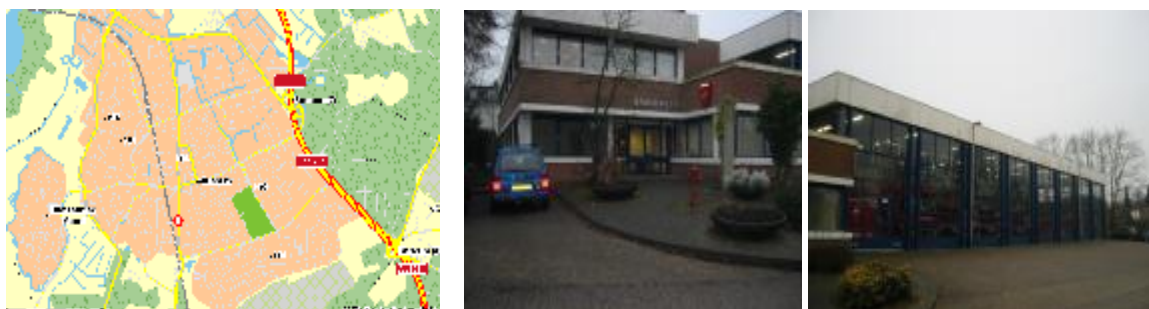
Het pand is opgeleverd in 1979 en is destijds gebouwd voor de huidige functie. Sinds het bouwjaar is het object meerder malen uitbereid en gemoderniseerd. De laatste grootschalige renovatie is in 2005 afgerond. Het object heeft twee verdiepingen en deels voorzien van een kelder. De reparatie-/ werkplaats en de ambulancestalling worden ontsloten via de rechterzijde van het object. Er is (of wordt binnenkort) een gebruiksvergunning verleend voor dit object.

Het gehele object is voorzien van platte daken. De dakbedekking is uitgevoerd in bitumen en gedeeltelijk voorzien van een laag kiezels. Tijdens de inspectie is er geen zichtbare waterschade aangetroffen. De kazerne is grotendeels voorzien van dubbel glas.

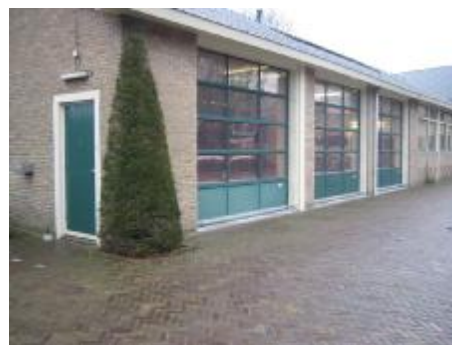
Het kleinschalige pand is in 1962 gebouwd met als de functie schoolgebouw. Het gebouw is gerenoveerd en in 1987 opgeleverd als brandweerkazerne. Destijds voldeed het object aan de gestelde eisen voor deze functie. Het gebouw heeft één verdieping is en voorzien van een zadeldak kapconstructie. Het totale vloeroppervlak bedraagt ongeveer 305 m². Het perceel is circa 1.900 m². Er is een gebruiksvergunning verleend voor dit object.
